## TEHNIČNO POROČILO

za sanacijo-stabilizacijo pobočja nad stanovanjsko hišo Donačka gora 13

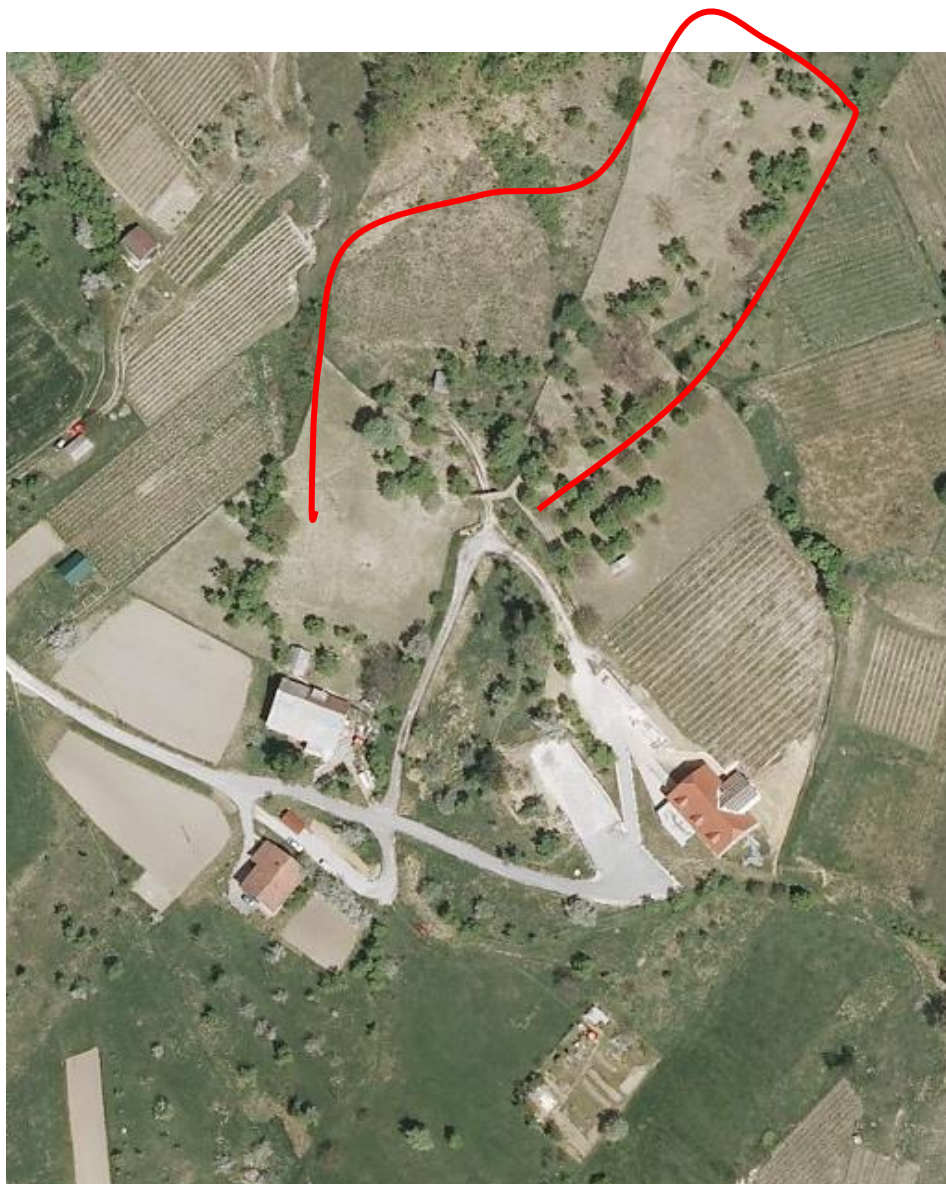
*Prikaz območja plazu*

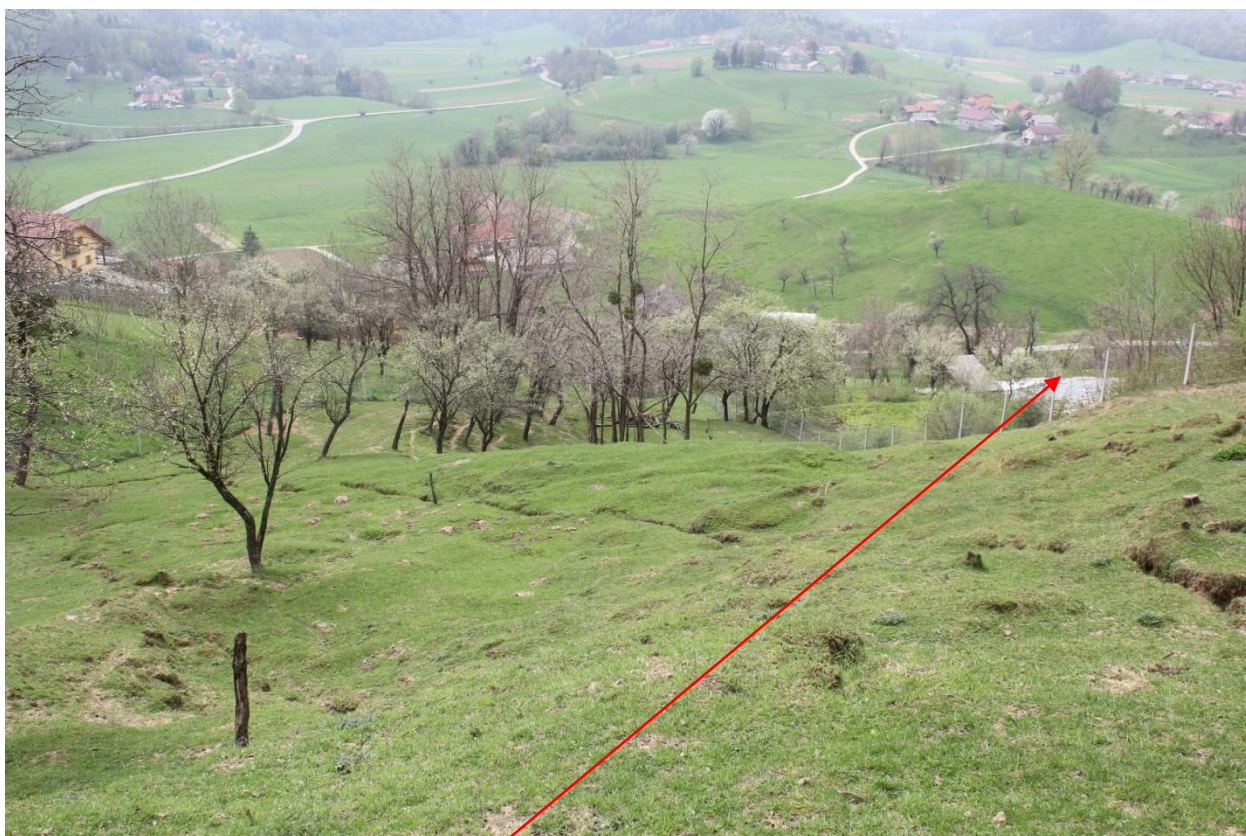
*Pogled z vrha plazov v dolino proti objektom, na sliki vidni številni odlomni in narivni robovi največji odlomni rob nastaja na desnem boku, kateri je interventno prekrit z folijo.*

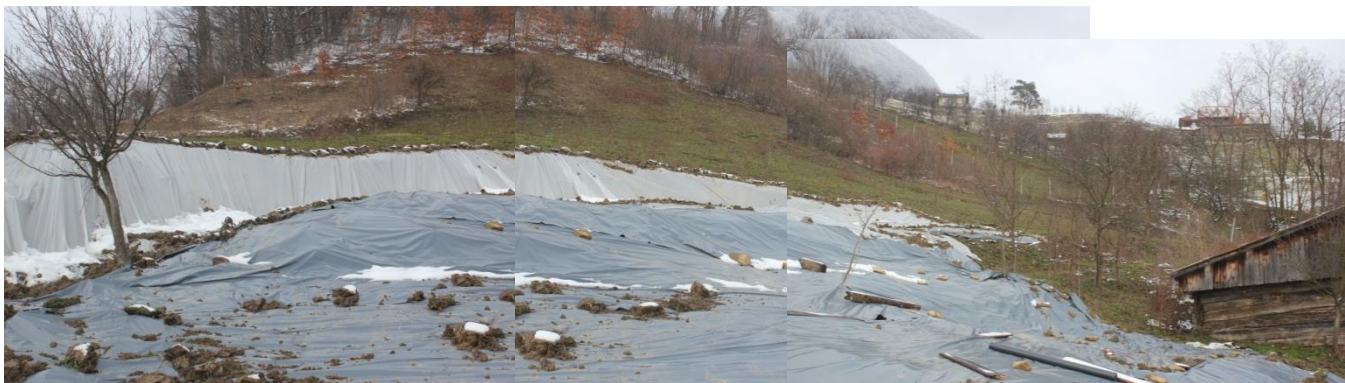
*V tem območju je nastal odlomni rob od 1-3,5m v širini 40m in dolžini cca 50m*

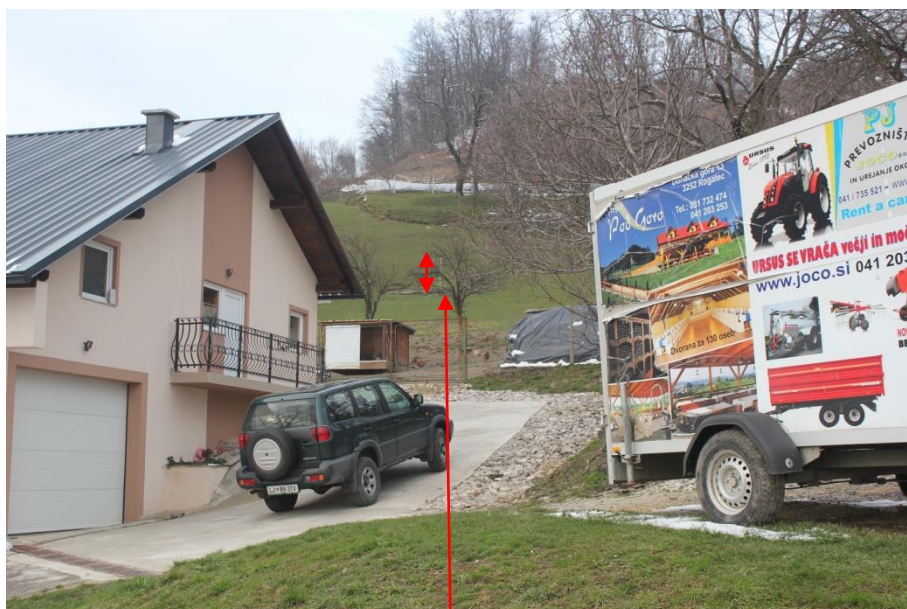
*Pogled v izravnani rob od hiše in gospodarskega poslopja izpod prekritega plazu z folijo*

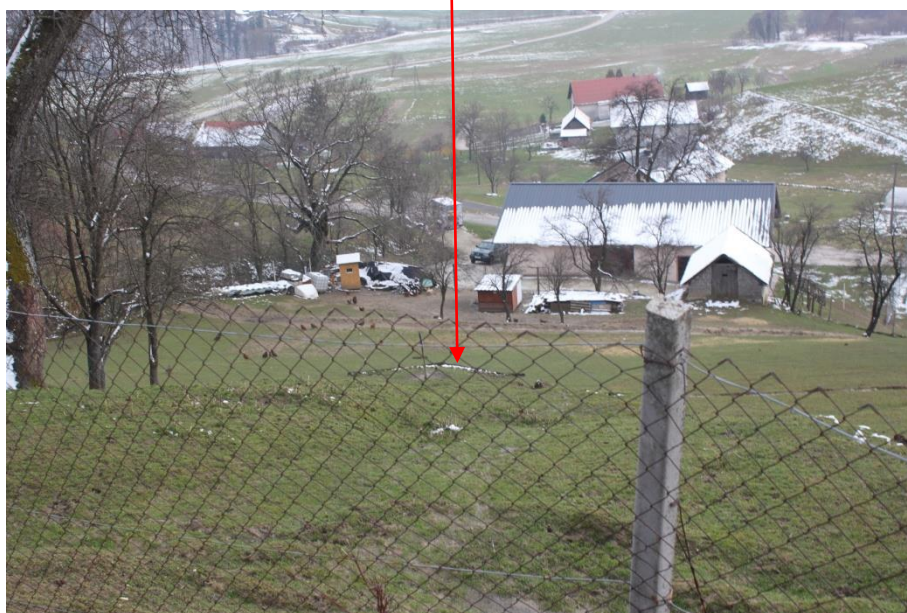
*Pogled iz območja odlomnega roba (prekritega plazu z folijo)*

*Na osnovi videnega odloma je potencial plazine cca 1500m<sup>3</sup>*
