T. TEHNIČNI DEL

Naročnik geološko geotehničnega poročila s predlogom sanacije, občina Rogatec, želi na območju plazu na LC 358 041, na stacionaži 2563 m, parc. št. 1021 K.O. 1176 Trlično, pridobiti informacije o prisotnih materialih in predlog za možnosti sanacije plazu.

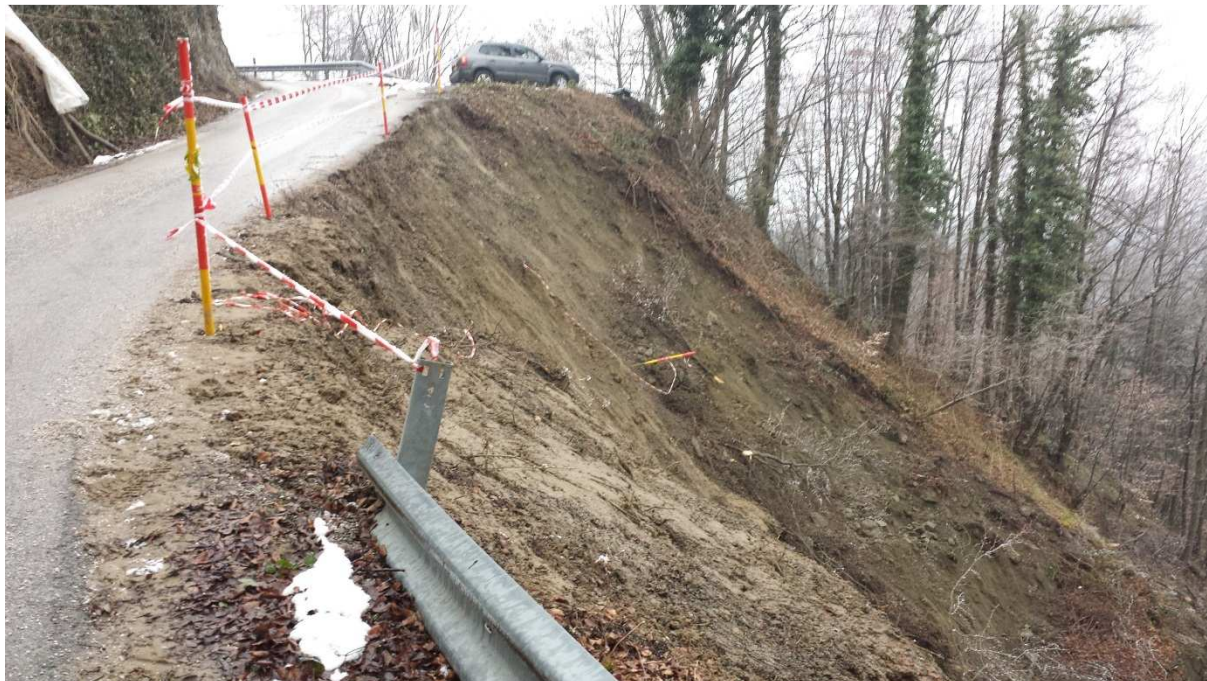
Slika 2 - plaz na LC 358041 – pod cesto

Plaz se je prvotno sprožil nad LC, kjer je gmota materiala zdrsela na cesto. Dodatna obtežba na cesti je povročila preobremenitev v spodnjih slojih, ki je zaradi presežene strižne trdnosti popustila. Plaz se je utrgal v skupni dolžini 26 m, cesta in cestna infrastruktura je poškodovana v skupni dolžini 35 m.

S sanacijo plazu moramo zaščititi lokalno cesto in preprečiti nadaljno premikanje zemljine pod in nad cesto. Za sanacijo bomo izdelali kamnito zložbo. Z njo bomo preprečili nadaljnje premikanje zemljine in zdrenirali območje za kamnito zložbo. Na vsaki strani ceste bo izvedena mulda s katero se bo učinkovito odvajala voda iz vozišča.

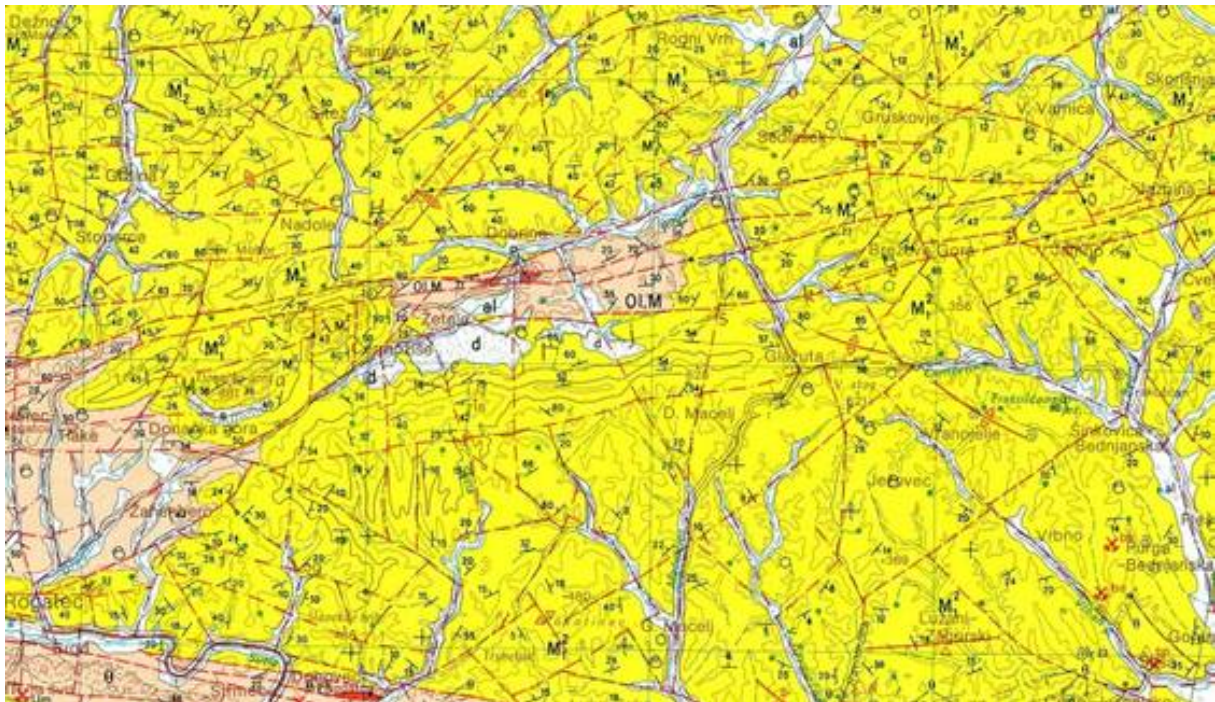
Slika 4 - izsek iz geološke karte

Na obravnavanem območju sledimo laporje, lapornate apnenice, apnenice, peščene laporje ter litotamnijske apnenice. Lapor je siv, zelenkasto siv, na površini pa je rumenkasto rjav zaradi preperavanja. Pogosto je plastovit in laminiran. Ponekod nastopa še siv apnen lapor in peščeno glinasti mikritni apnenec in kalkarenit. Litotamnijski apnenec je biogena kamenina kokučaste teksture. Ponekod med kokučami vsebuje prodnike kremenca. Barve je v glavnem sive in svetlo sive.

V hidrogeološkem smislu je mogoče obravnavati aluvijalne sedimentne kamnine (pesek, prod,...) kot dobro prepustne, glinice kot slabo prepustne, medtem, ko laporje, peščenjake, apnenice, dolomite,...kot praktično neprepustne ali zelo omejeno prepustne kamnine.
