## **POROČILO O IZVEDENIH TERENSKIH PREISKAVAH**

**za sanacijo plazu na hišo Donačka gora 13**

**Objekt: Ureditev ceste in odvodnja**

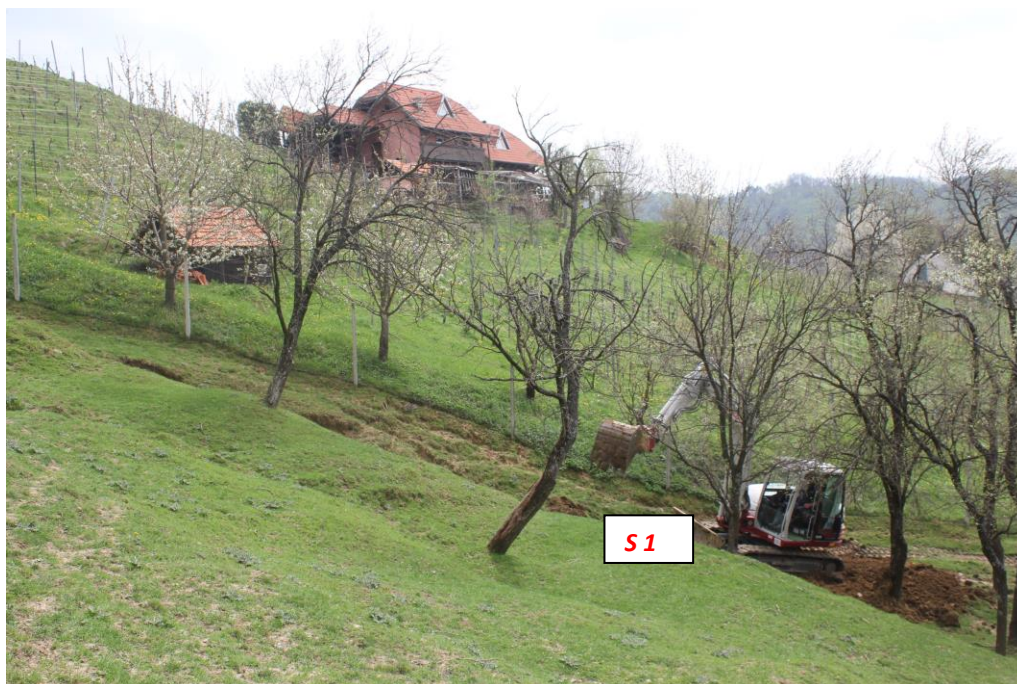
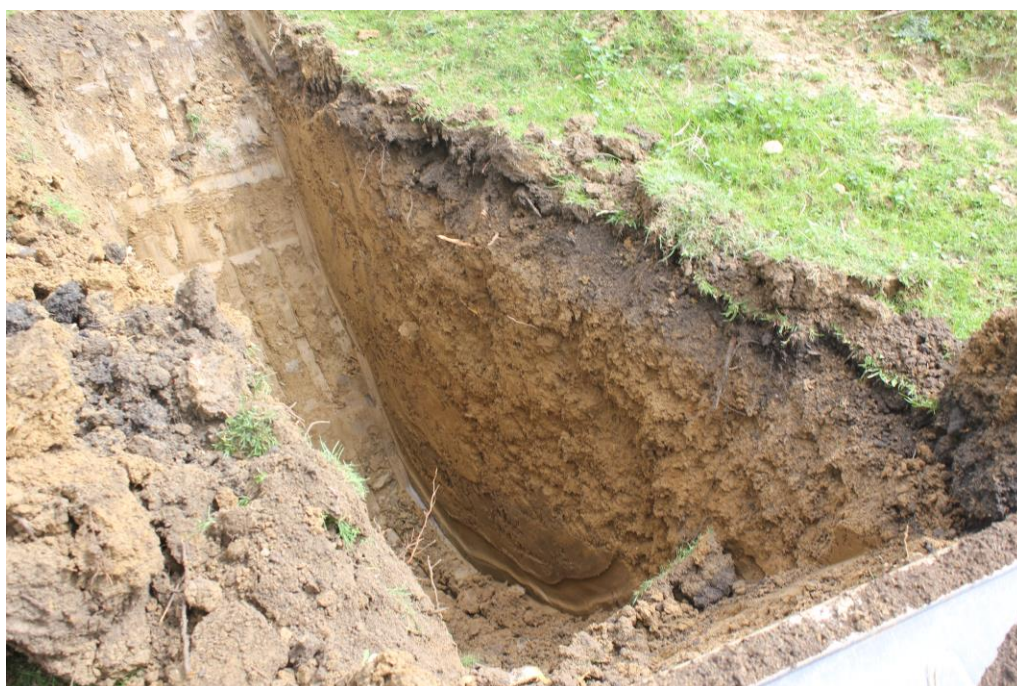
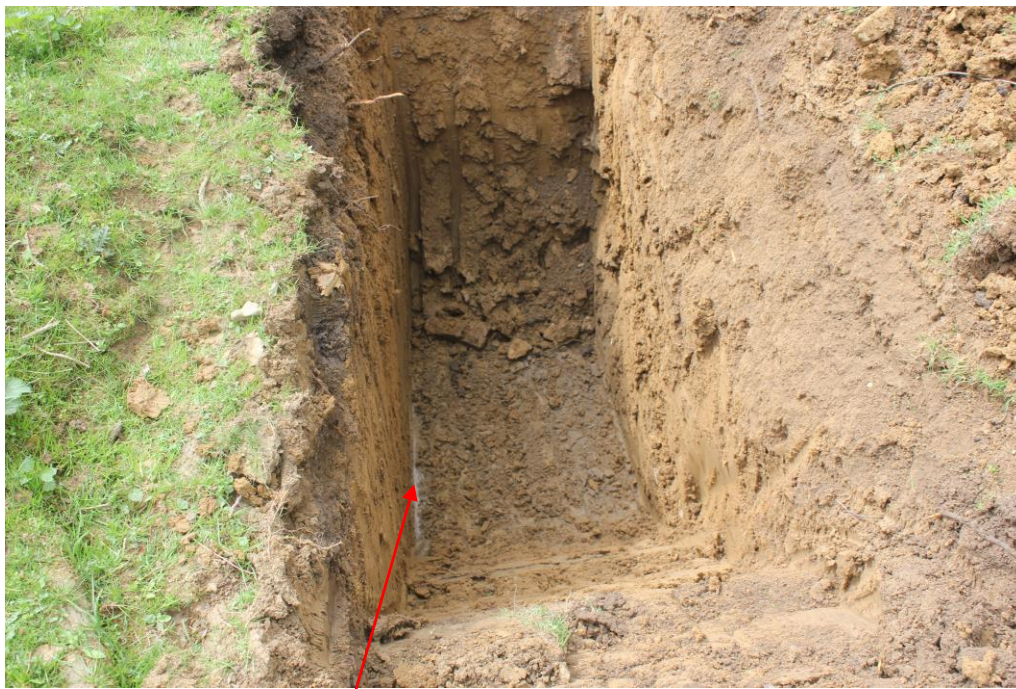
**SONDA 1:**Obseg terenskih del sondažni izkop S 1 je bil izveden cca 3m od meje na vzodni strani (na polovici vertikalnega vinograda)

Vrsta raziskav	Obseg del
- humos	0,00-0,25m
- rjava peščena glina	0,25-1,5 m
- vlažna rjavo glina	1,50-2,10 m
- prehod v preperino	2,10-2,40 m
- kompaktni peščen lapor	2.40-2,70m
Geotehnični popis sonde	2,70 m

*Na stiku z laporjem pojav vode*

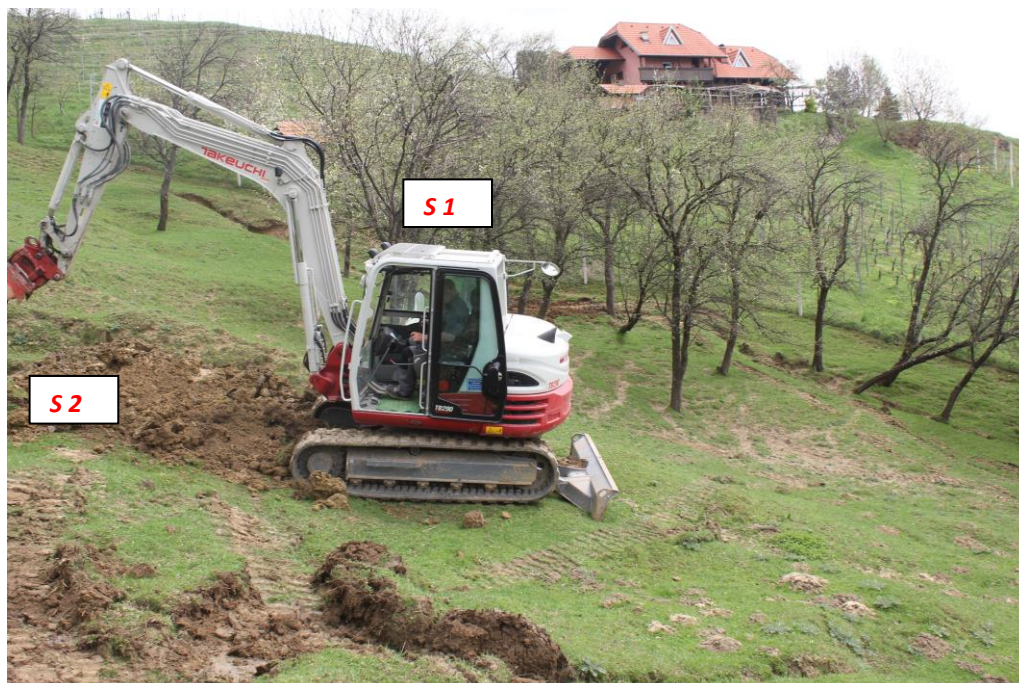
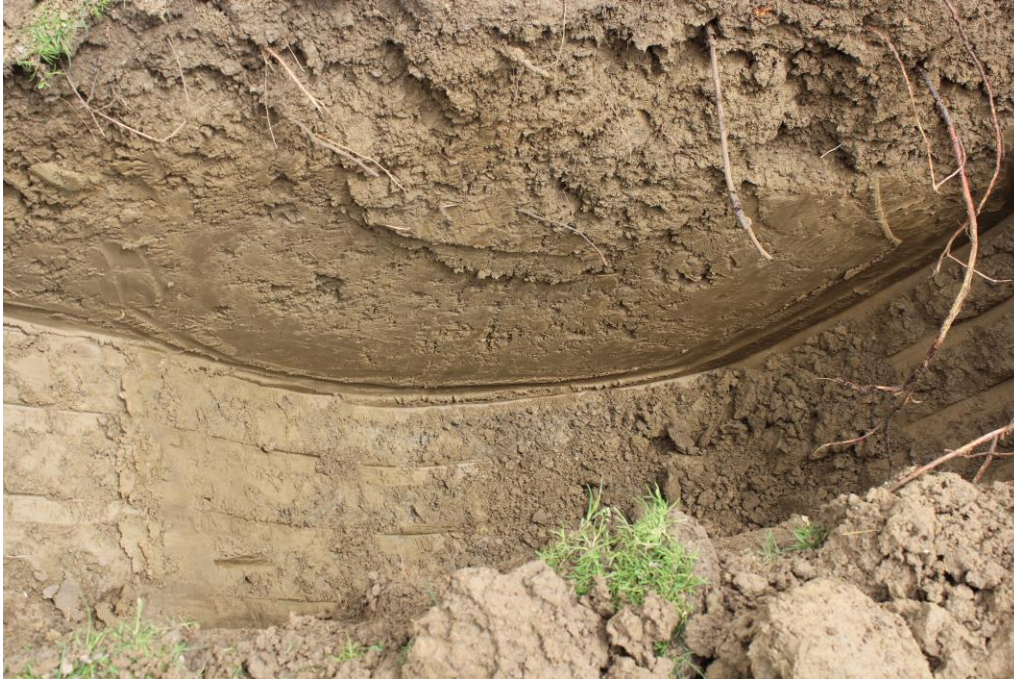
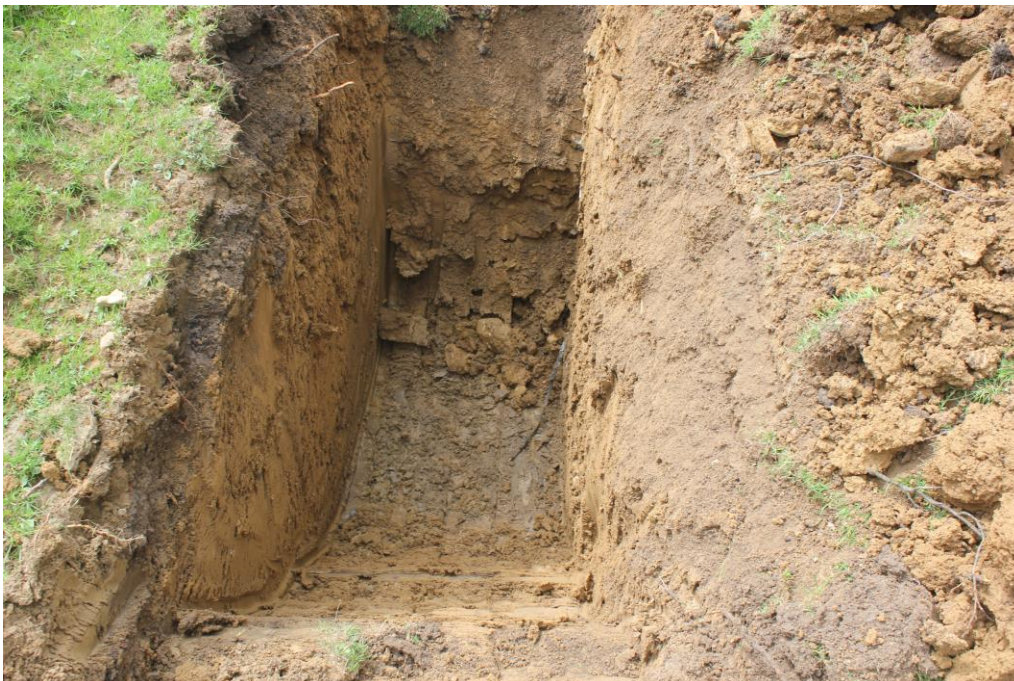
**SONDA 2:**Obseg terenskih del sondažni izkop S 2 je bil izveden v liniji od S1 30m

Vrsta raziskav	Obseg del
- humos	0,00-0,20m
- rjava peščena glina	0,25-1,20 m
- vlažna rjava glina	1,20-1,70 m
- prehod v preperino	1,70-1,90 m
- kompaktni peščen lapor	1.90-2,10m
Geotehnični popis sonde	2,10 m

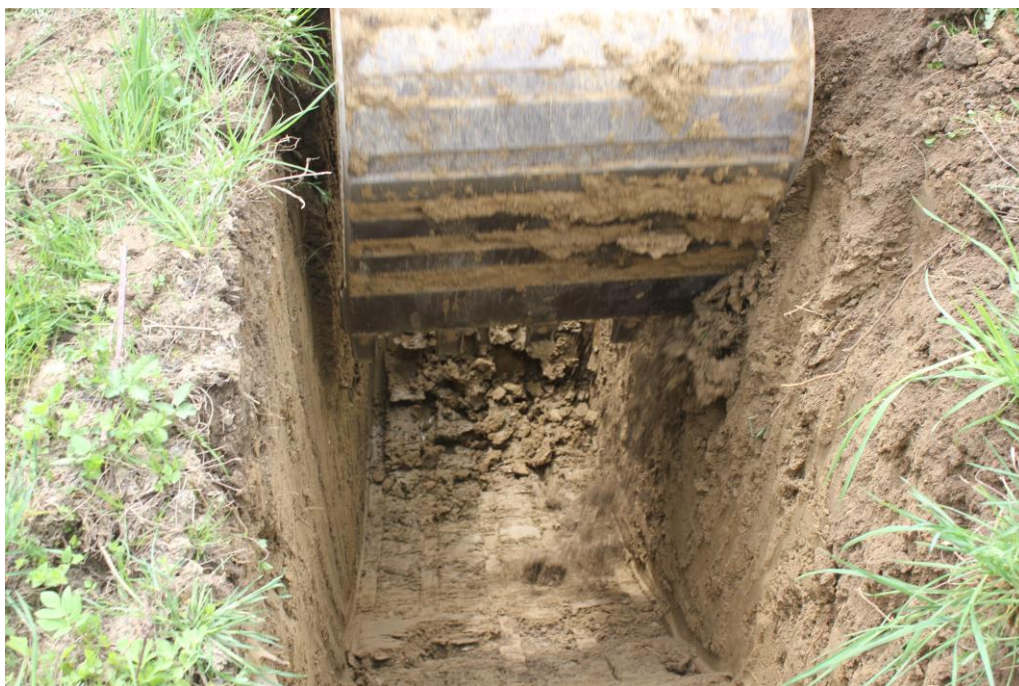
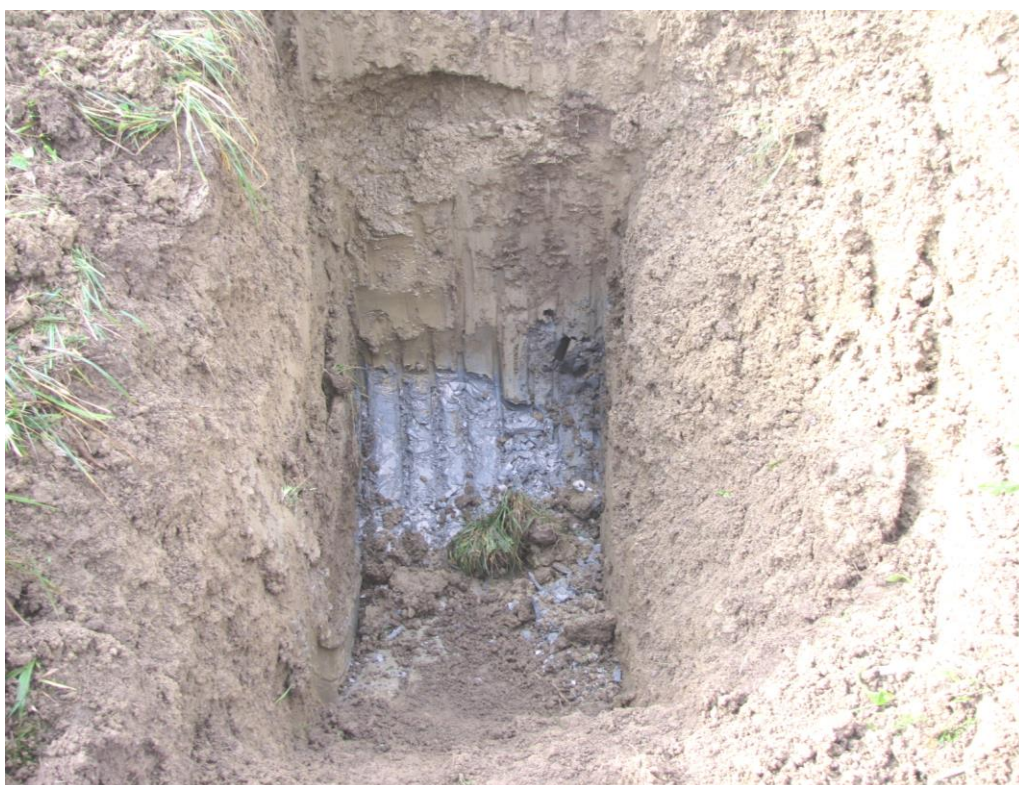
**SONDA 3:**Obseg terenskih del sondažni izkop S 3 je bil izveden cca 70m pod S2.

Vrsta raziskav	Obseg del
- humos	0,00-0,30m
- rjava peščena glina	0,30-1,50 m
- vlažna rjava glina	1,50-2,20 m
- prehod v preperino	2,20-2,40 m
- kompaktni peščen lapor	2.40-2,50m
Geotehnični popis sonde	2,50 m

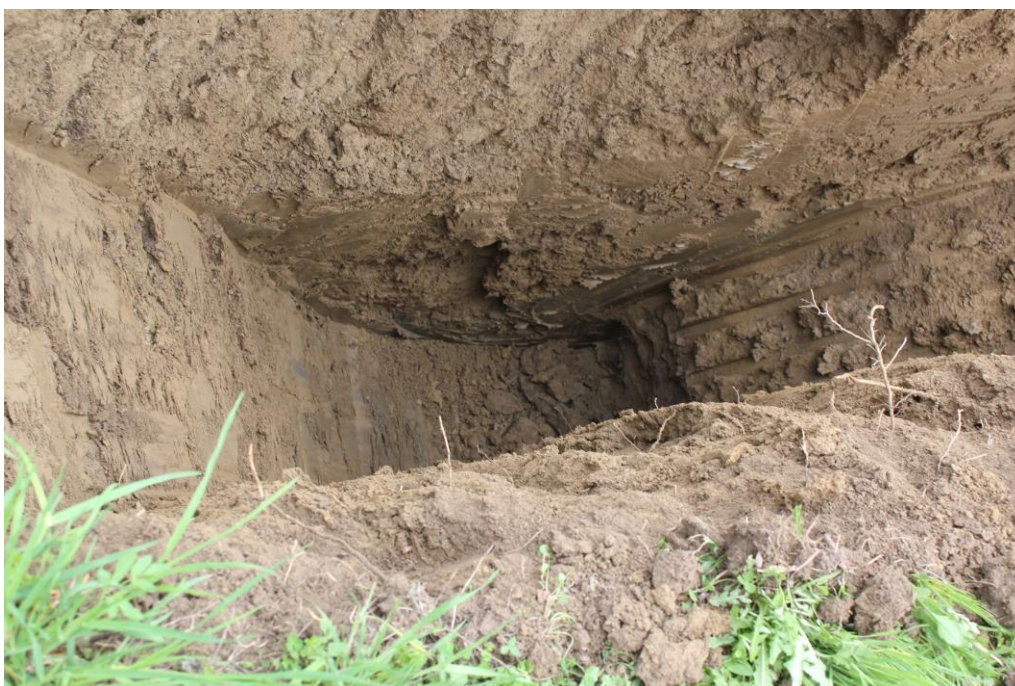
**SONDA 4:**Obseg terenskih del sondažni izkop S 4 je bil izveden v območju nad odlomnim robom (prekrit s folijo)

Vrsta raziskav	Obseg del
- humos	0,00-0,20m
- rjava peščena glina	0,20-1,60 m
- vlažna rjava glina	1,60-2,70 m
- prehod v preperino	2,70-2,90 m
- kompaktni peščen lapor	2.90-3,10m
Geotehnični popis sonde	3,10 m

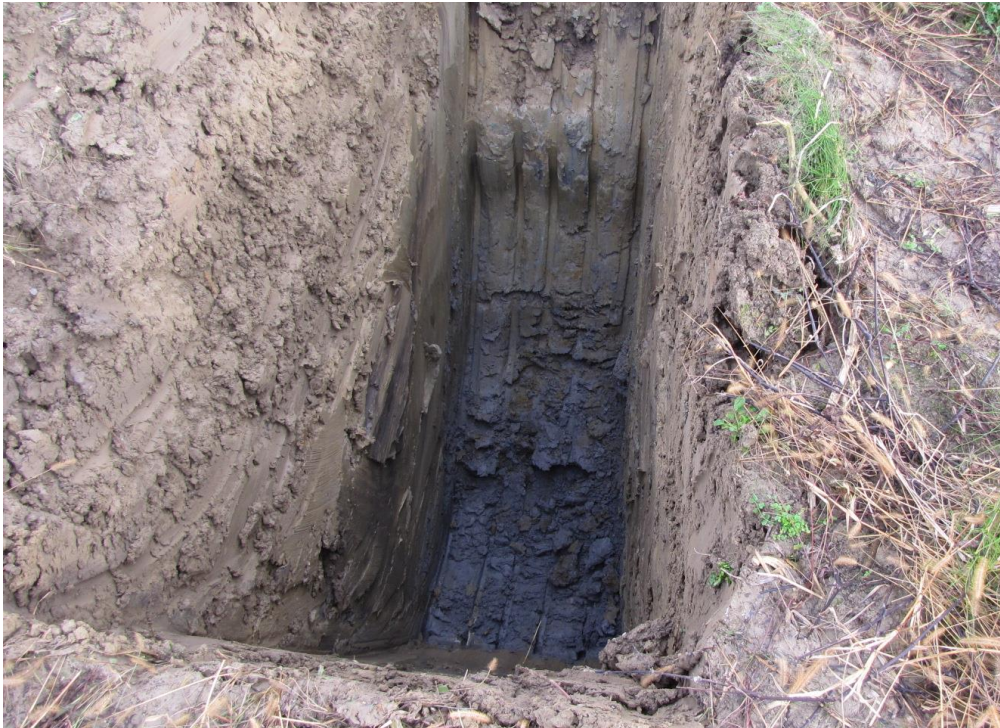
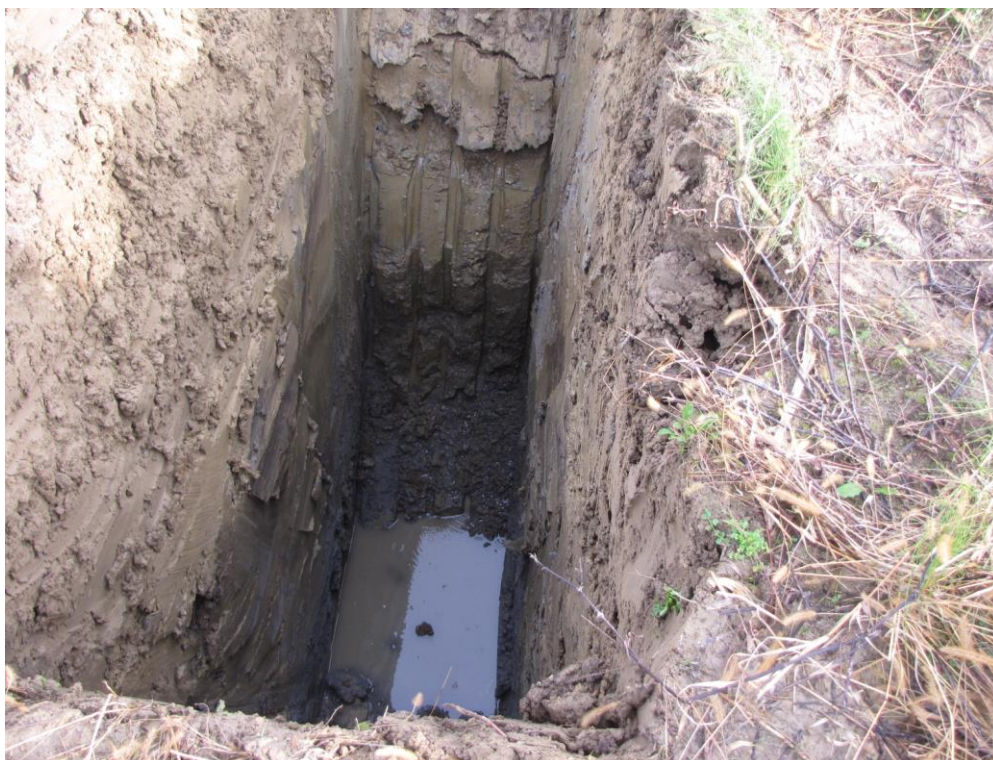
**SONDA 5:**Obseg terenskih del sondažni izkop S 5 je bil izveden ob leseni lopi

Vrsta raziskav	Obseg del
- humos	0,00-0,30m
- rjava peščena glina	0,30-2,10 m
- vlažna rjava glina	2,10-4,10 m
- prehod v preperino (voda)	4,10-4,60 m
- kompaktni peščen lapor	4.60-5,10m
Geotehnični popis sonde	5,10 m

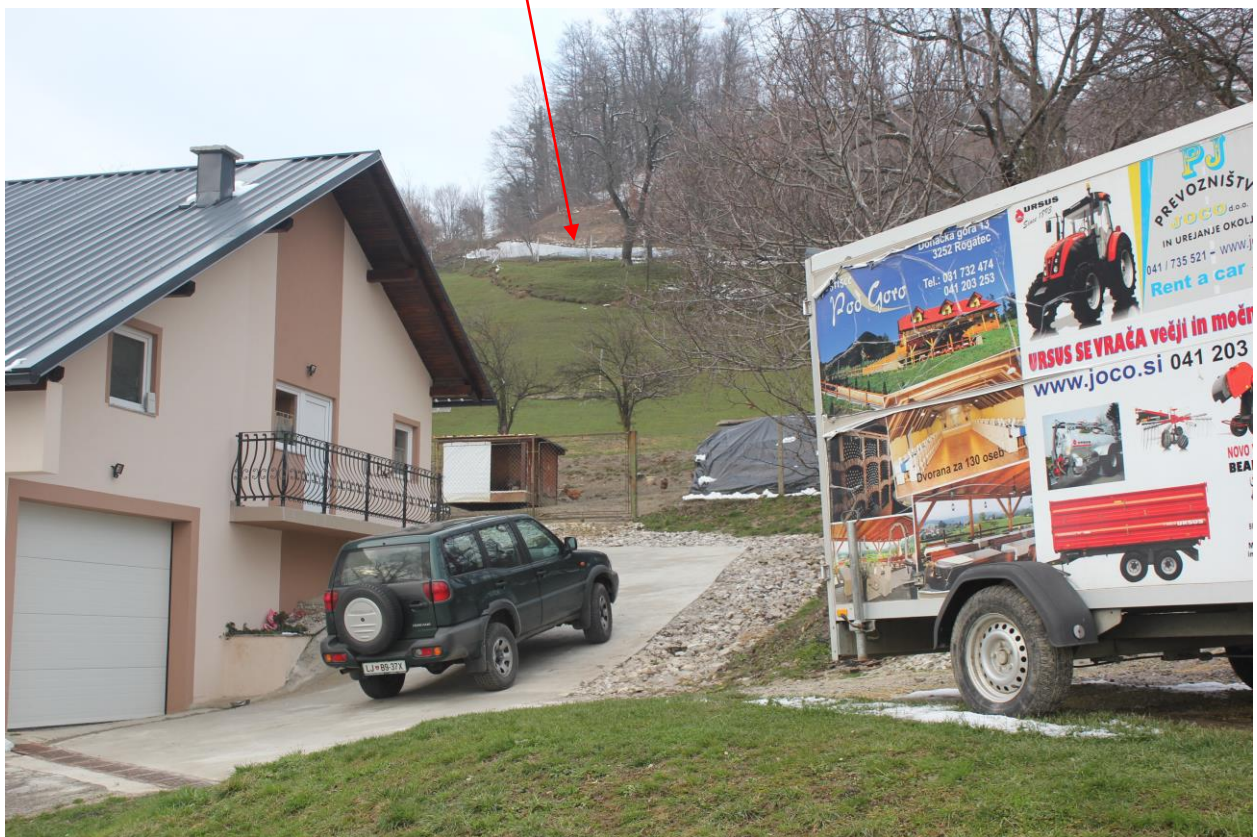
*Pogled v zahodni del plazu in izrivni rob, kjer obstoja nevarnost zdrsa proti hiši.*

Obvezna je izvedba ustreznega dreniranja in kontrolirane odvodnje površinskih voda.

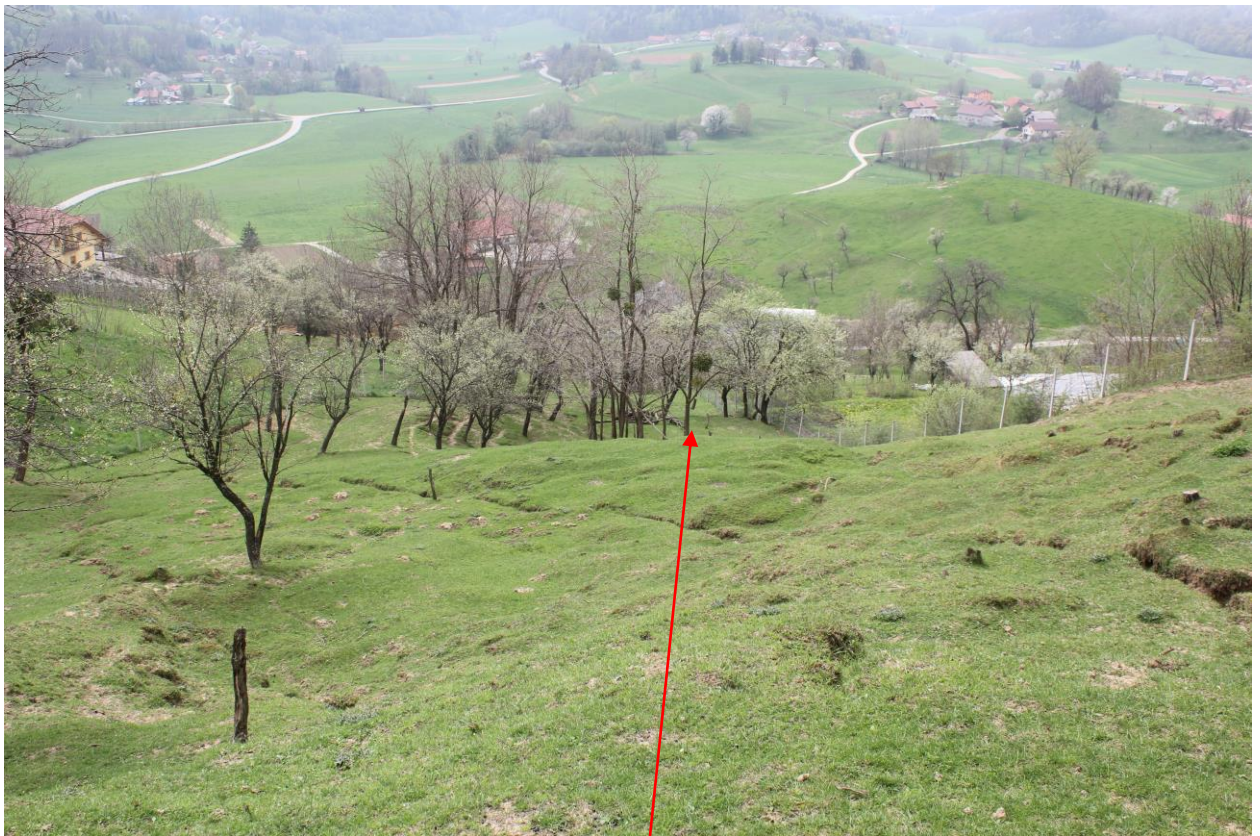
*Pogled z vrha plazu v dolino, kjer se vidni izrivni rob*
