## TEHNIČNO POROČILO

za sanacijo-stabilizacijo pobočja nad stanovanjsko hišo Donačka gora 13

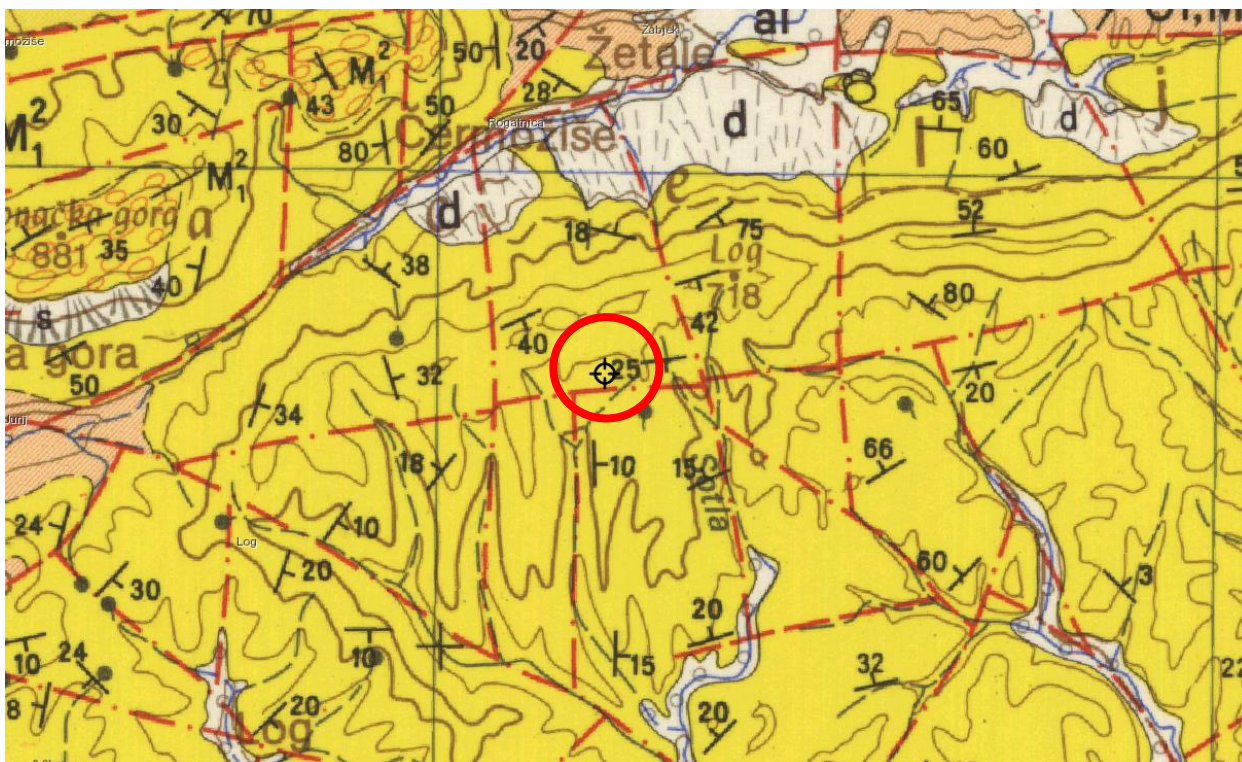
**Ob močnejšem dežju obstoja nevarnost pojava murastega toka, saj je na desnem boku lapor relativno plitvo in ta plast se lahko hitro popolnoma zasiči in preide v žitko stanje.**

**Vsa dela na plazu je potrebno obvezno izvajati v suhem obdobju (junij- september), v primeru napovedi večjih padavin pa vsakič dela zaključiti v smislu preprečitve negativnih posledic.**
